呼伦贝尔新巴尔虎右旗辽宁冶金基础工程
研究院有限责任公司“9·26”一般
机械伤害生产安全事故调查报告

呼伦贝尔市人民政府事故调查组

2025年9月26日10时28分许，辽宁冶金基础工程研究院有限责任公司承包的中国黄金集团建设有限公司矿业分公司乌山采剥2025年露天采场边坡风险预防加固治理工程，在南矿段705m平台东南角SS1边坡加固治理进行钻孔作业时，发生一起一般机械伤害生产安全事故，导致一人死亡。

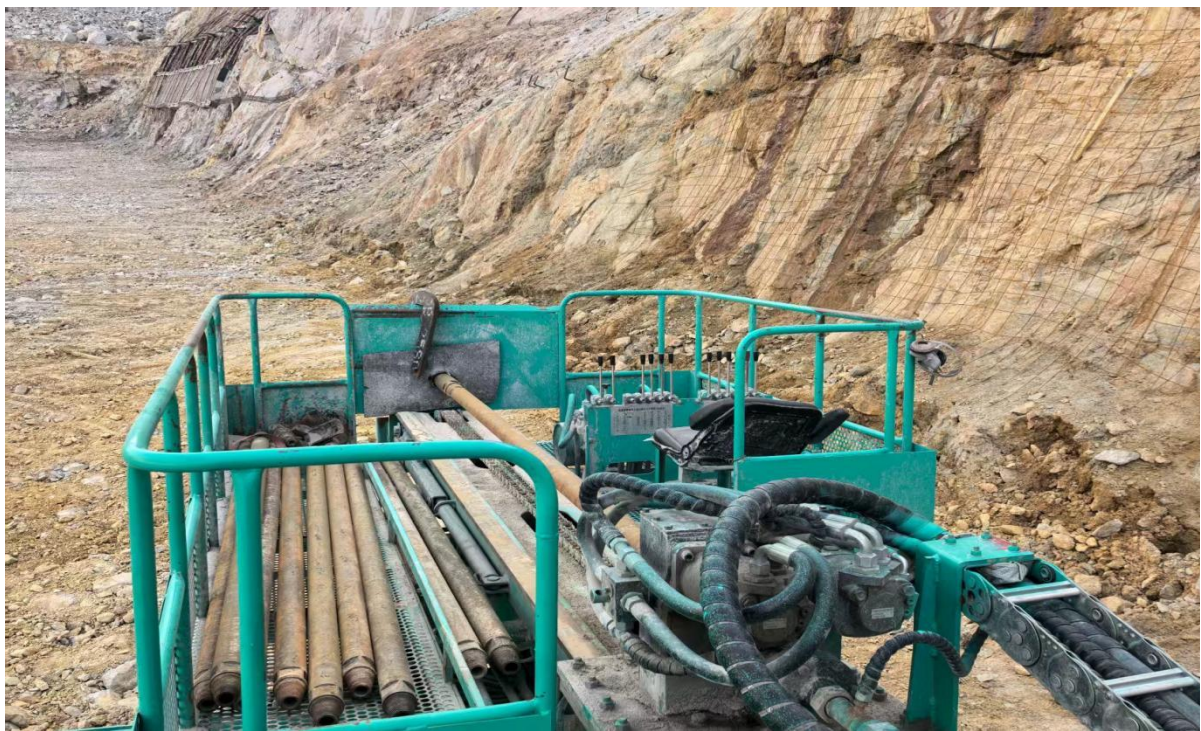
照片 1 事故区域现状

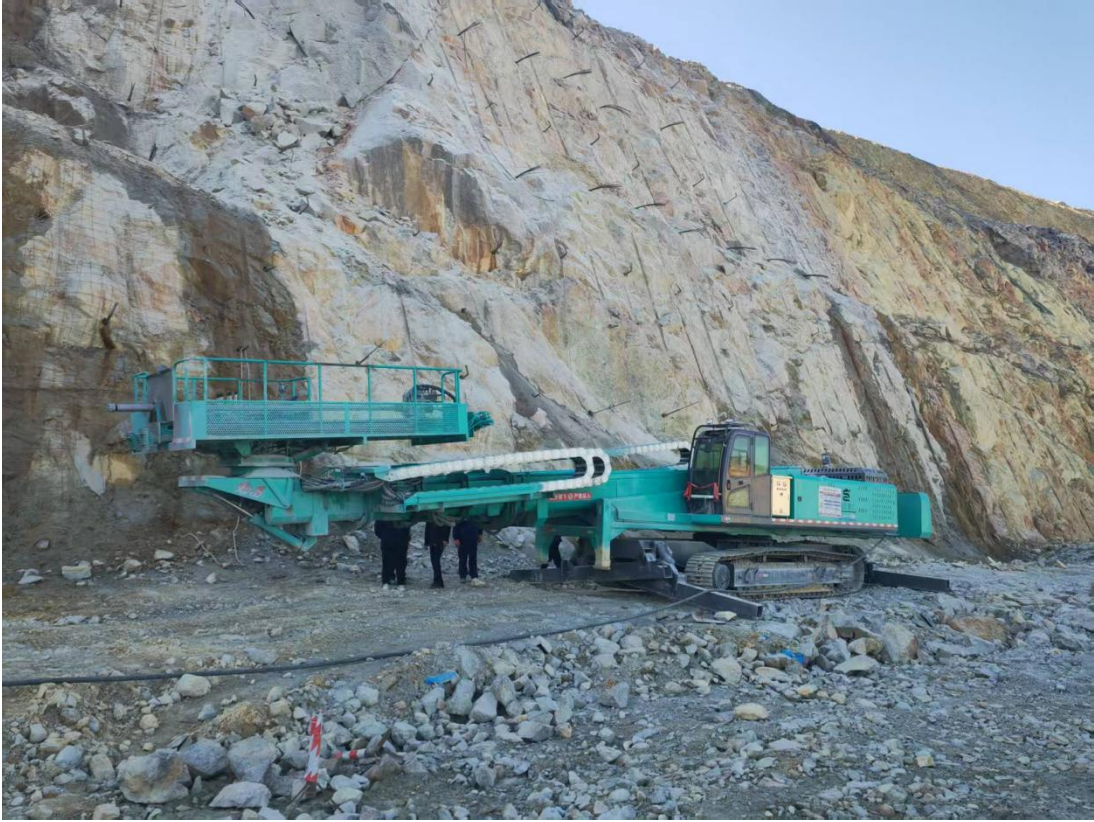
照片 2 涉事设备现状

双重预防机制落实过程存在漏洞。对履带式锚固钻机安全风险辨识不到位，未辨识出钻机外露危险零部件（旋转钻杆等）存在机械伤人风险和设备的上操作机构（上部操作平台）可能导致人员坠落的安全风险；事故隐患排查治理不细致，日常检查和安全大检查未排查出下操作机构（下部操作室）机身防护网变形和玻璃损坏的隐患。
